**Etude phytosanitaire d'un érable  
sycomore situé  
Rue Vilain XIII, 13  
1050 Ixelles**

**Commanditaire de l'étude**  
Mr Chartrin

**Responsable de l'étude**  
Dr Ir Murielle Eyletters  
Expert assermenté  
Membre de l'ABEX

**Date**  
26/10/ 2020

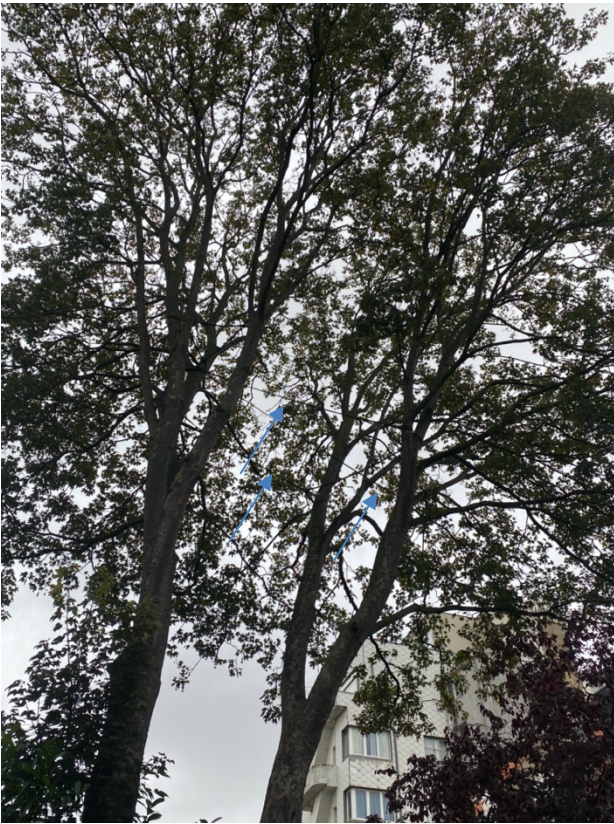
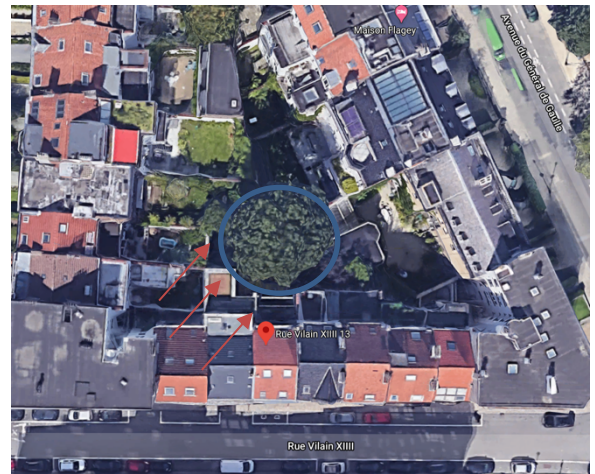
Le diamètre de la couronne est symétrique et possède un rayon de 6 mètres. Vu la présence de la fourche à écorce incluse et des 2 brins et vu la proximité des bâtiments voisins, un haubannage a été réalisé il y a environ 10 ans. Il s'agit d'une triangulation dynamique placée dans les règles de l'art. Toutefois, les haubans sont tendus au moment de l'expertise ce qui atteste un mouvement de tension dû au mouvement des brins avec le temps. Notons également que les vents de sud ouest peuvent impactés l'arbre qui se trouve en intérieur d'îlot mais relativement dégagé à cet endroit précis de la zone. Vu sa position, l'arbre subit une taille douce régulière tous les 2 ans afin d'alléger les brins des fourches.

Figure 2 : vue d'ensemble de la couronne de l'arbre et de ses charpentières ainsi que des haubants/ impact des vents de sud ouest

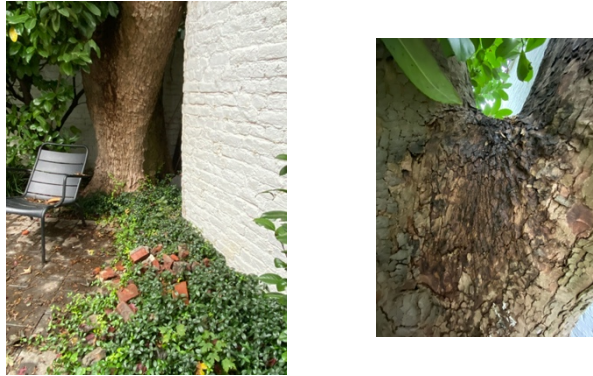
Le tronc présente une fourche à écorce incluse avec 2 brins dont le diamètre est respectivement de 62 cm et de 65 cm de diamètre. Le brin au Nord Est touche le mur mitoyen et provoque des dégâts au niveau de la construction comme le montre les chutes de brique et la dégradation du mur de la maison voisine située en contrebas. Comme le montre les photographies de la figure 4, le frottement du brin

Figure 3: vue d'ensemble de la base du tronc et de la fourche à écorce incluse

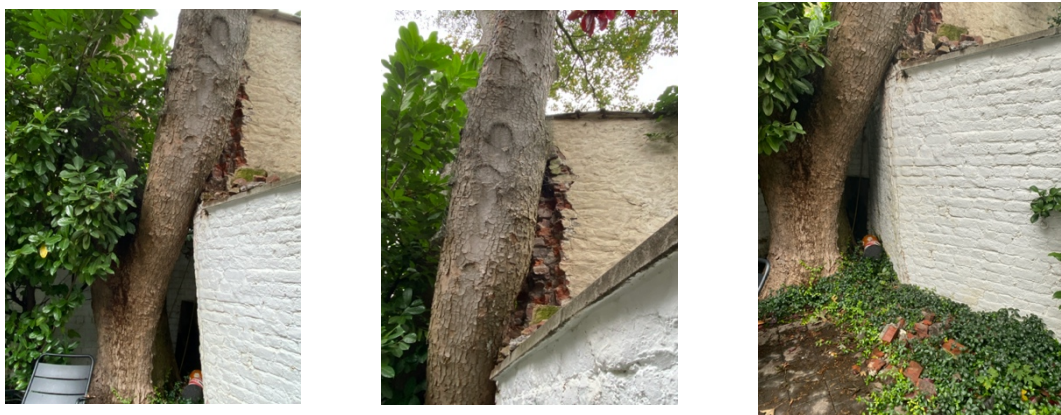
Nord Est malgré la présence des haubans entraîne des dégâts au niveau du pignon du mur de la maison voisine située en contrebas mais également sur le mur mitoyen.

Le problème est accentué par le dénivelé entre les propriétés de cet intérieur d'îlot.

Figure 4: dégâts provoqué par l'arbre au niveau du pignon de la maison voisine et du mur mitoyen

Malgré ces précautions, nous constatons un mouvement du brin situé au nord d'une part comme l'atteste la tension au niveau des rides d'écorces de la fourche à écorce incluse mais aussi au niveau de la forte tension des haubans. La conséquence est un frottement du brins nord est sur le mur mitoyen et principalement sur le mur du pignon de la maison voisine située en contrebas. On constate un dégât important avec destruction des briques du mur.

Ce frottement va s'accroître au cours du temps au risque de détruire le mur mitoyen dans son entièreté car l'arbre est exposé aux vents de rafales du sud ouest de part son gabarit et de sa position en intérieur d'îlot.

Il est donc conseillé de procéder **à l'abattage de cet arbre** situé dans un jardin privé dont les dimensions sont de 5,4m de large et de 7,52 m (hors terrasse).

Vu les faibles dimensions du jardin et en vue de respecter le code rural (plantation à 2m de la mitoyenneté pour un arbre de haute tige), il est conseillé de replanter un arbre de 3<sup>ème</sup> grandeur comme un cornus par exemple (tenant compte de l'ombrage dans ce jardin).

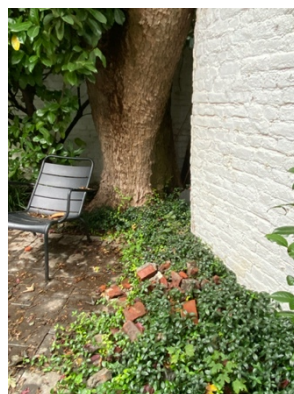
- Le système racinaire : certaines mats racinaires d'ancrage sont superficiels et touchent les murs vu la proximité (34 cm à l'ouest et 30 cm au nord du mur mitoyen).

Figure 5: mats racinaires superficiels
