Septembre 2023

ÉTUDE PHYTOSANITAIRE D'UN ARBRE

Rapport de synthèse

Suite à une récente rupture de charpentièrre sur un saule pleureur (*Salix x sepulcralis* var *Chrysocoma*) situ  rue Jules Lahaye 266   1090 Jette, la soci t  O'GREEN a charg  Zintzen ARBO de r aliser l' tude phytosanitaire de cet arbre. La soci t  O'GREEN est en charge de l'entretien de cet espace public et a lui-m me  t  commandit  par les pouvoirs publics pour produire des recommandations sur le futur de cet arbre.

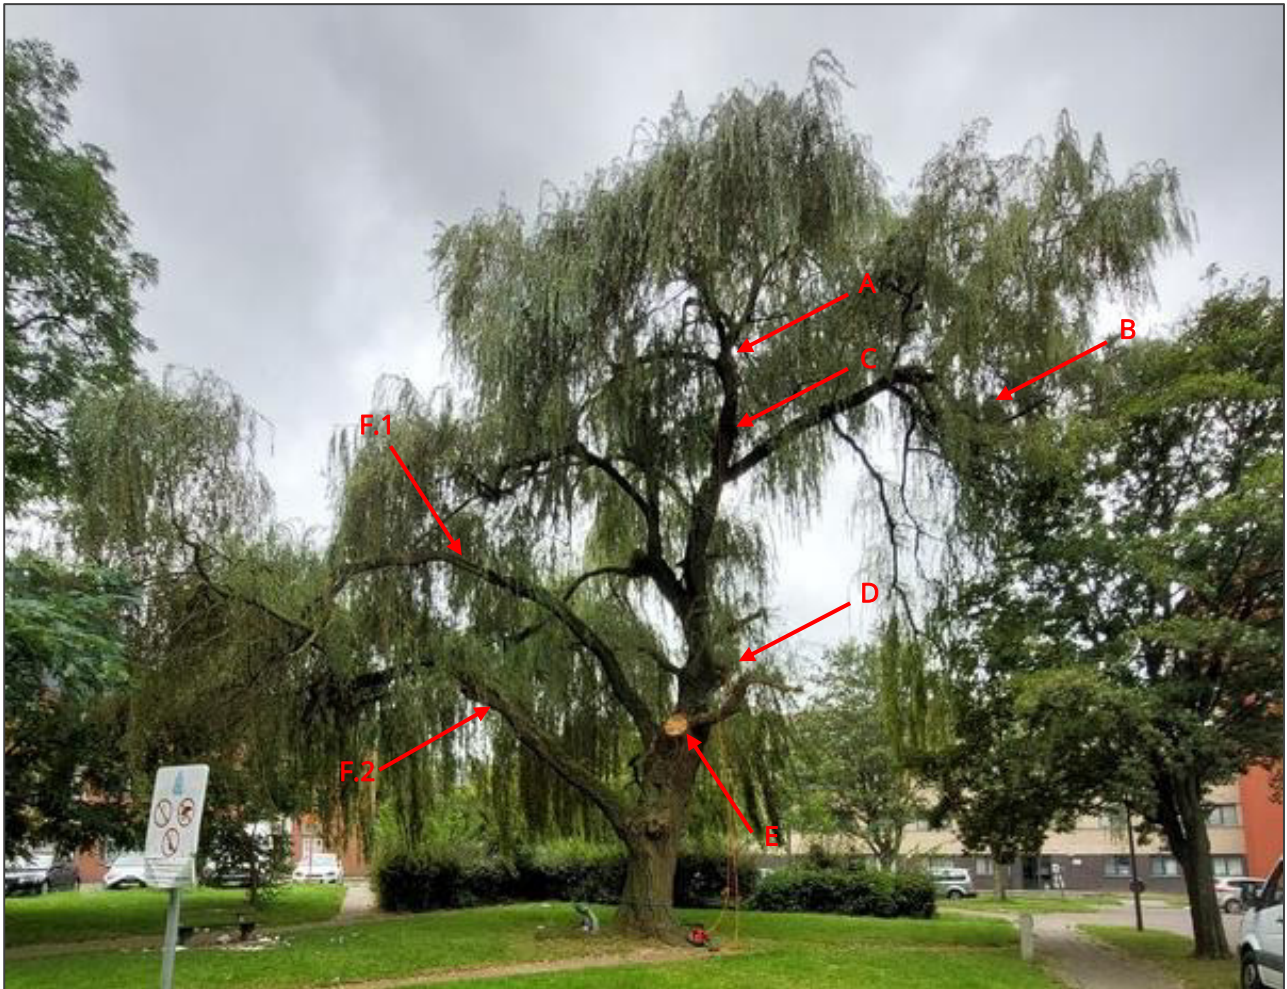
La couronne a été inspectée par grimpe. Les observations qui suivent sont faites en partant du haut de la couronne vers le bas. La Figure 5 illustre les points d'observation réalisés dans la couronne.

Figure 5. Vue d'ensemble du saule montrant les points A à F décrits dans le texte ci-dessous.

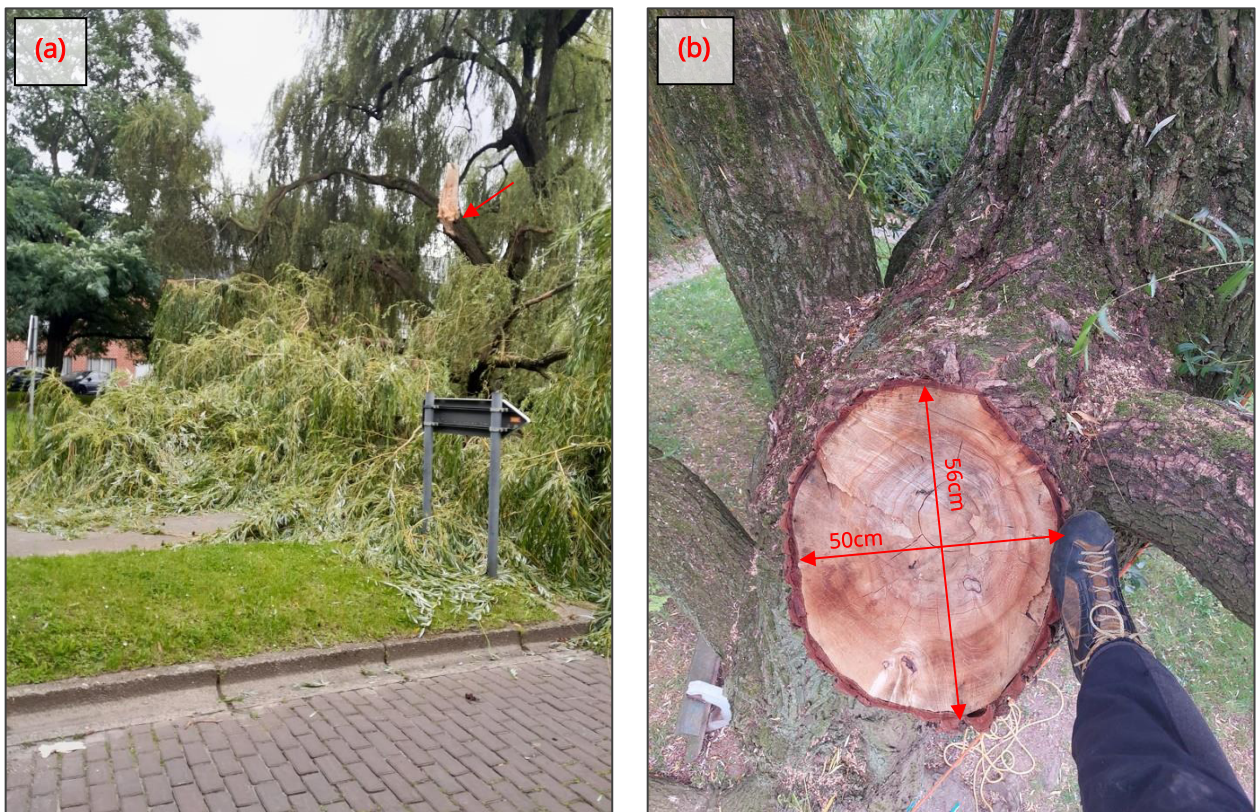
- E. La plaie de coupe effectuée après l'arrachement récent d'une charpentièrre à l'est (ayant déclenché cette étude) est propre et nette (Figure 6b). L'ovalisation de la charpentièrre est visible mais faible (diamètre horizontal = 50cm, diamètre vertical = 56cm). D'après des photos prises juste après l'arrachement (Figure 6b), la charpentièrre a rompu à $\pm 1,5\text{m}$ de son insertion sur le tronc, à un endroit où un changement de direction brusque de son orientation était visible : l'axe passait d'une orientation plutôt horizontale à une orientation relativement verticale. Aucune trace de

champignon lignivore n'est observable à l'insertion de cette branche. Aucune donnée n'est disponible sur la potentielle présence d'un champignon à l'endroit où cette charpentière a rompu.

Figure 6. (a) Photo prise au moment de la dernière rupture de charpentière ; cette dernière semble avoir rompu là où l'axe opérerait un changement de direction proéminent (flèche). (b) Résultat de la coupe à ras du tronc suite à l'arrachement.

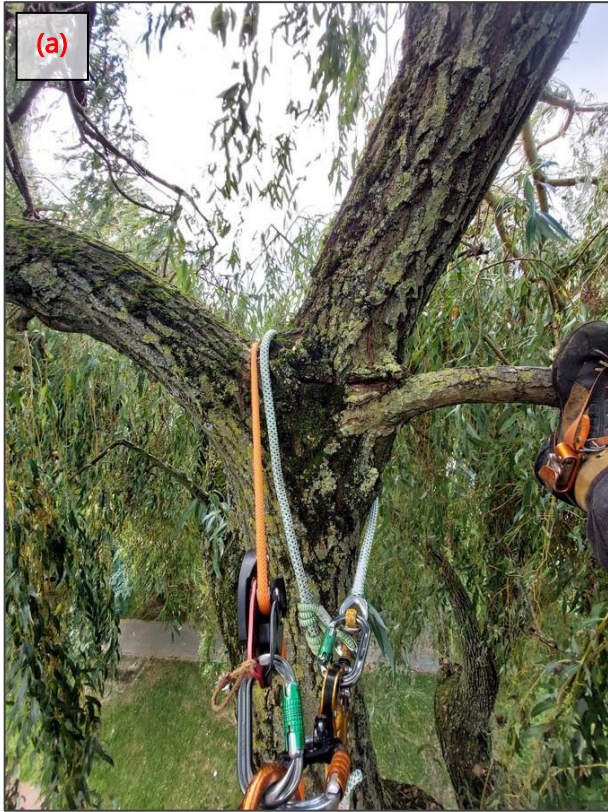
- A. La fourche principale haute est saine et ne présente pas de problème (Figure 7a).
- B. Les branches hautes sont fortement chargées à leurs extrémités. Certaines tailles ont été effectuées, mais la plupart n'ont pas été faites en bout de branches. Une sélection devrait être opérée afin de diminuer leur poids (Figure 7b).

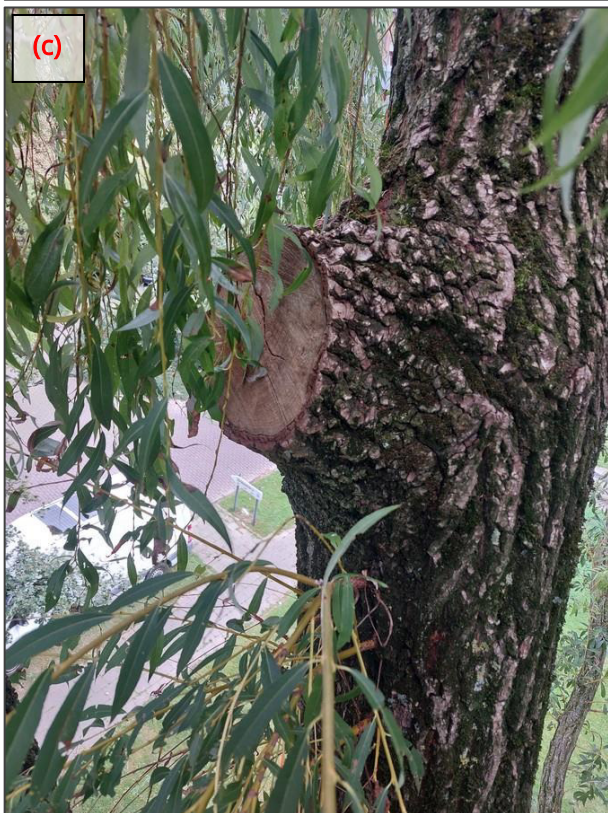
- C. Des plaies de coupe sont observées dans la partie supérieure du houppier dont certaines d'assez grandes dimensions (20cm, Figure 7c). Elles poseront potentiellement des problèmes de pourriture à long terme et devront faire l'objet d'une surveillance régulière.

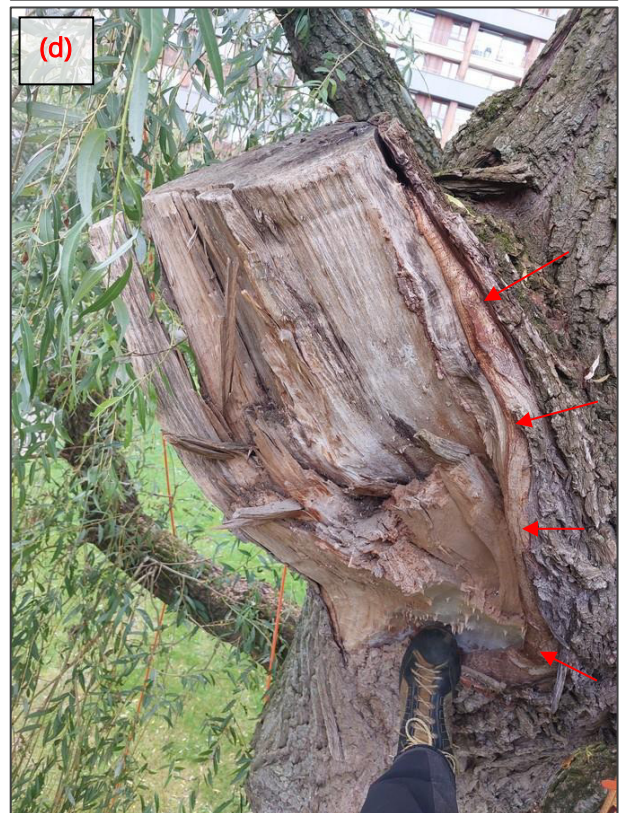
- D. L'ancienne trace d'arrachement de charpentièrre de 40cm de diamètre au nord-ouest ne présente actuellement pas de pourriture ou trace de champignons (Figure 7d). Un bourrelet de réaction se met en place pour refermer la plaie mais sera difficile à former au vu de la façon dont la branche a été reprise après la rupture. Il serait opportun de reprendre la coupe pour faciliter sa fermeture.

Figure 7. (a) Fourche supérieure principale. (b) axe dans partie supérieure avec grand déport et poids élevé en bout de branches. (c) Plaie de coupe (diamètre = 20cm) dans partie supérieure du houppier. (d) Arrachement ancien d'une charpentière au nord-ouest ; les flèches montrent la formation du bourrelet néo-formé.

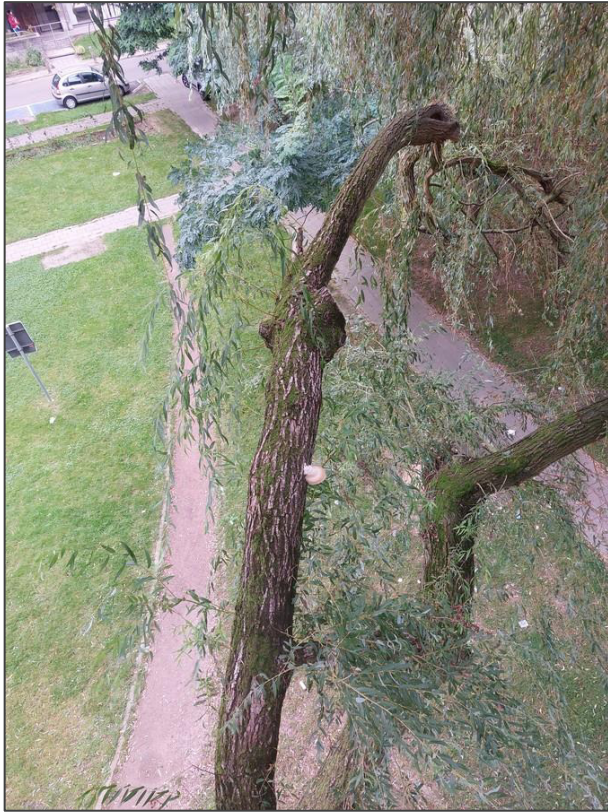
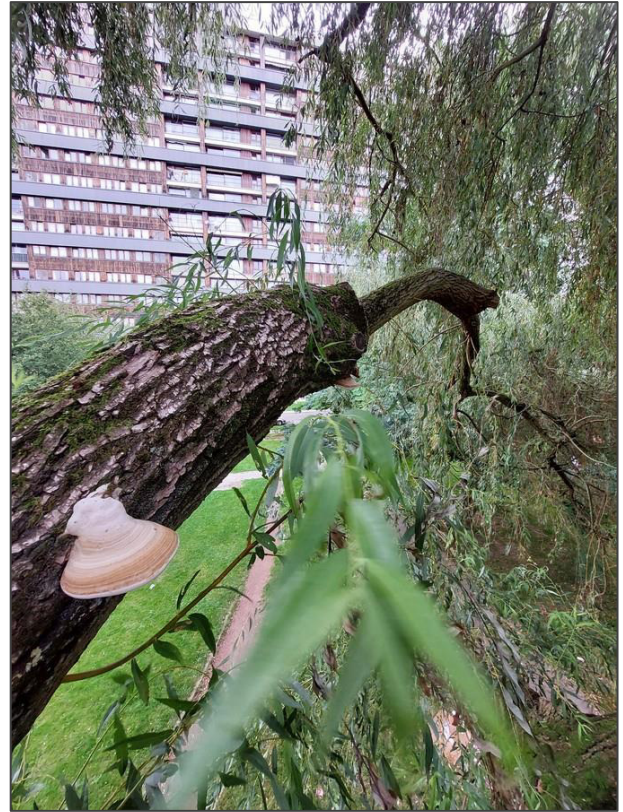
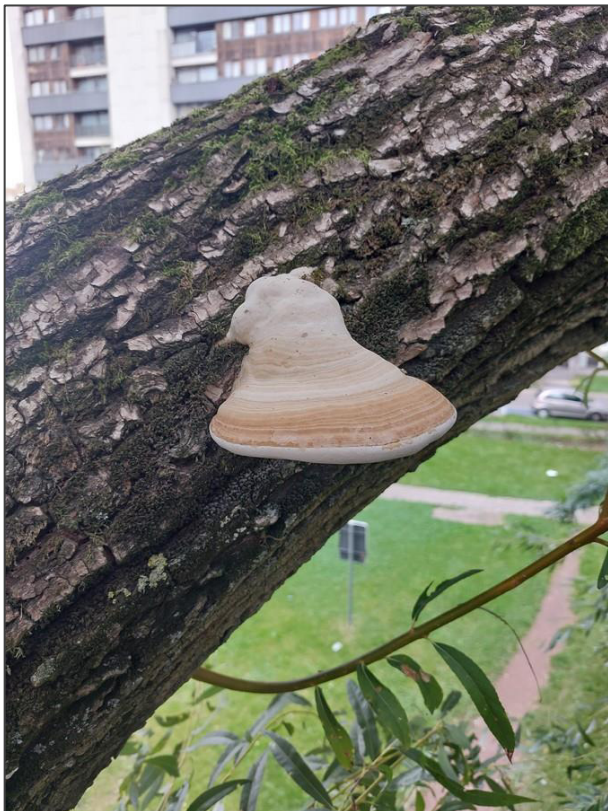
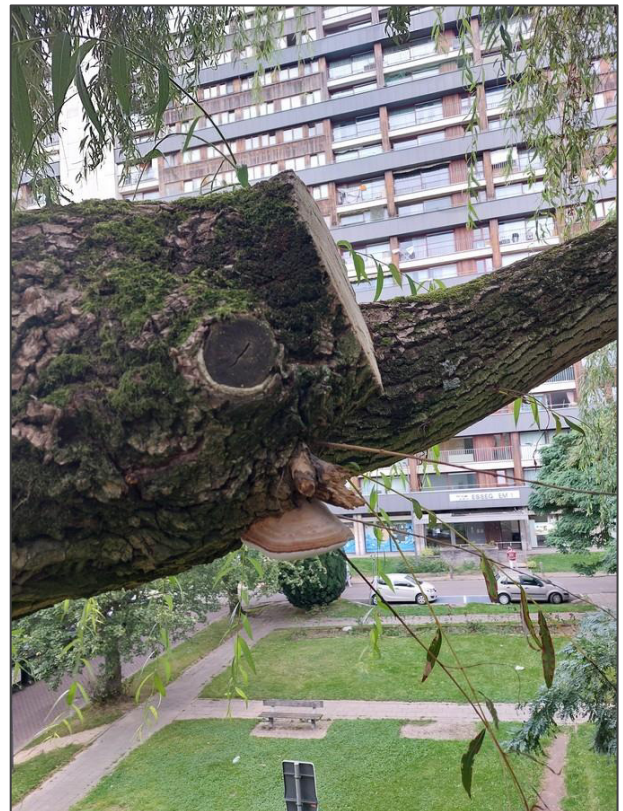
- F. Les deux charpentières orientées au sud-est et disposées approximativement l'une au-dessus de l'autre sont toutes les deux colonisées par des champignons lignivores
1. Deux jeunes fructifications de *Fomes fomentarius* sont présentes sur l'axe supérieur (Figure 8 et Figure 9). La première à proximité d'une grande plaie de coupe (diamètre supérieur à 20cm) et l'autre 1m, plus loin en direction du tronc.
 2. Au moins trois fructifications de ce que nous pensons être un *Phellinus punctatus* (suspecté, à confirmer) sont visibles sur la charpentière basse (Figure 10). Elles sont associées à des plaies de coupe de dimensions élevées. Un trou de (?)pic est également observé à proximité d'une fructification.

Figure 8. Présence de fructification du champignon lignivore *Fomes fomentarius* sur la charpentièrre supérieure au sud-est.

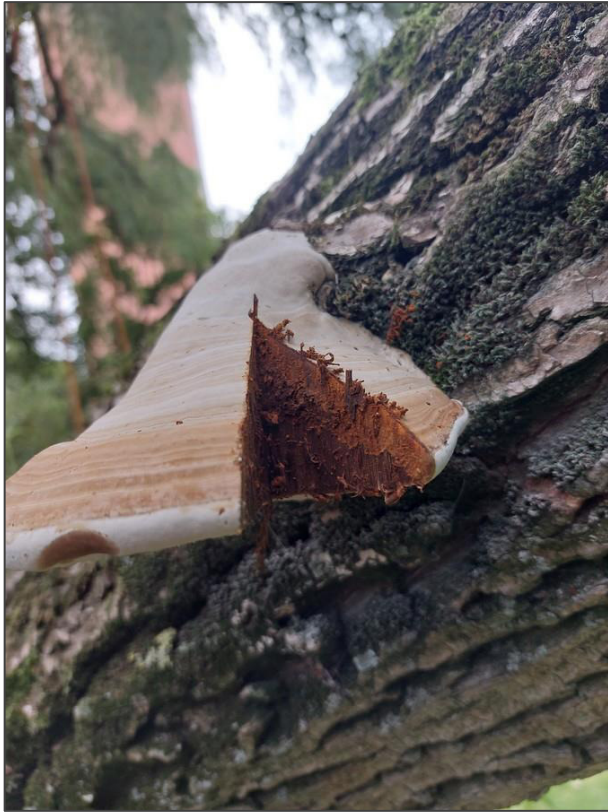
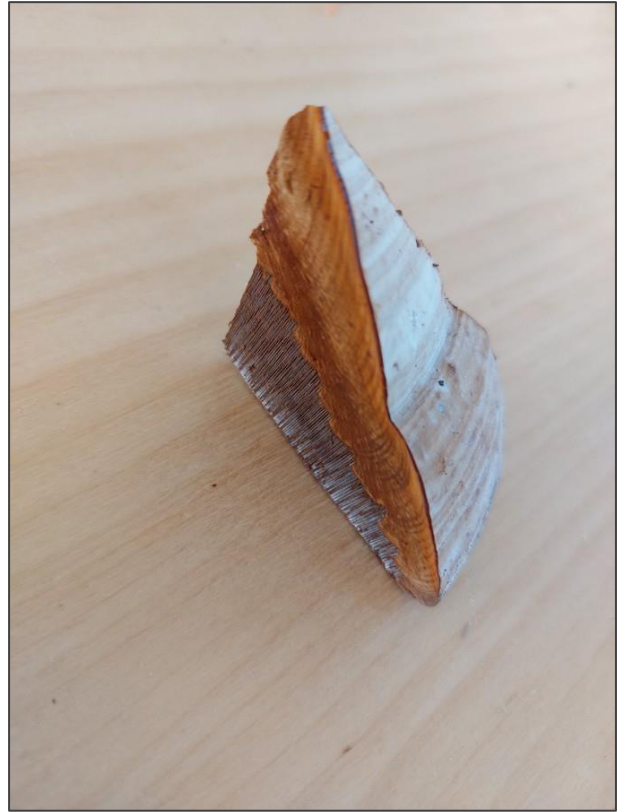
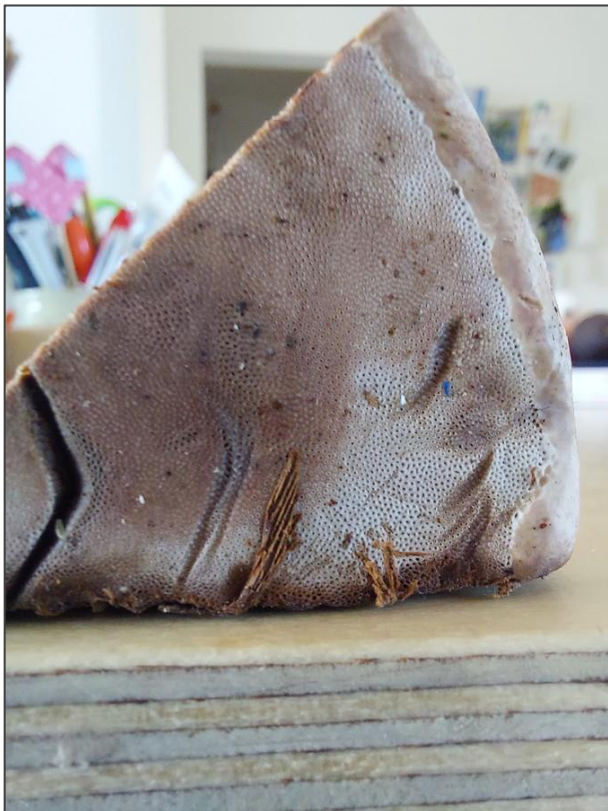
Figure 9. Détail de la fructification du *Fomes fomentarius*.

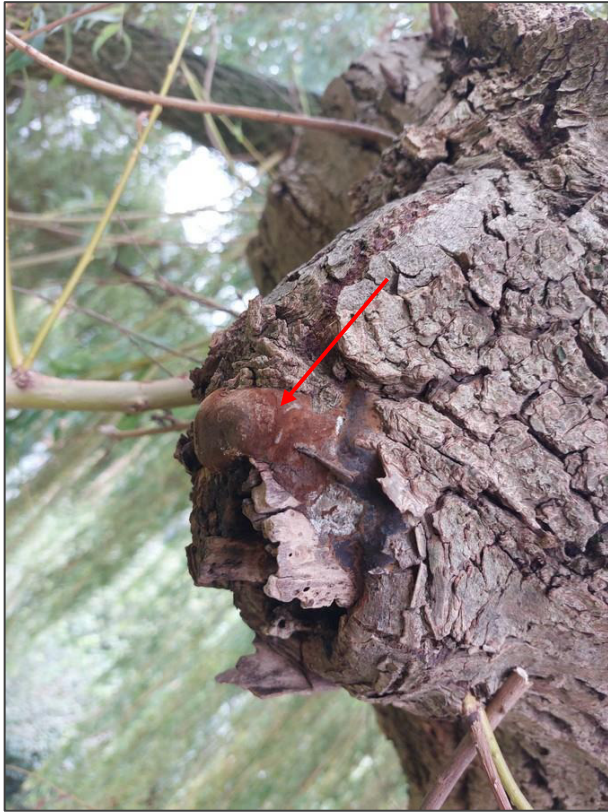
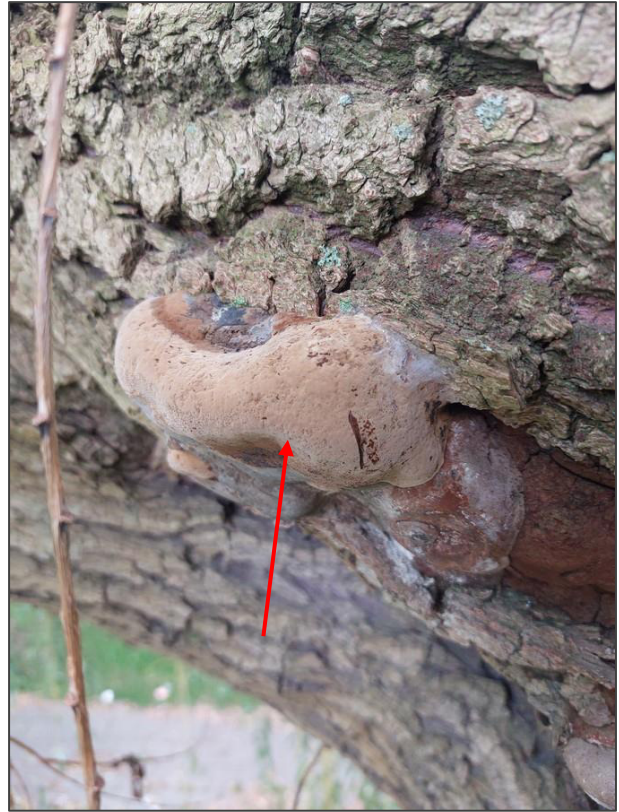
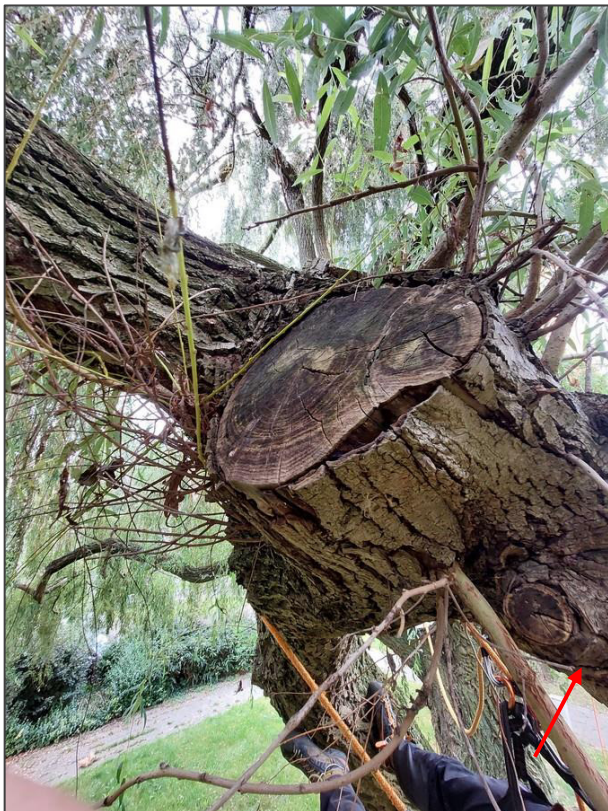
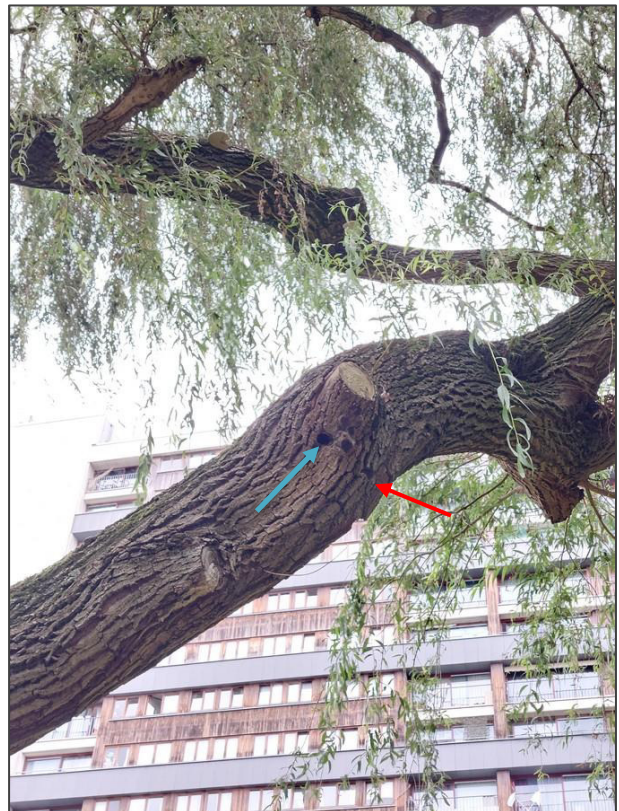
Figure 10. Présence de fructification du champignon lignivore suspecté *Phellinus punctatus* (à confirmer, flèche rouge) sur la charpentièrre basse orientée au sud-est. Le trou de pic suspecté est identifié par une flèche bleu.
