Rapport d'étude.

Châtaignier
remarquable.

Drève des
Vendanges
1190 Forest.
Avril 2018.

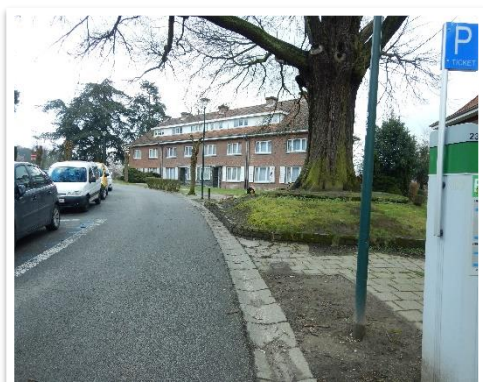
Une partie du sol est minéralisée (route, trottoirs, maisons). Le reste, soit les espaces verts, est entretenu avec soins... les feuilles sont ramassées et le gazon tondu.

Sol partiellement
imperméabilisé.

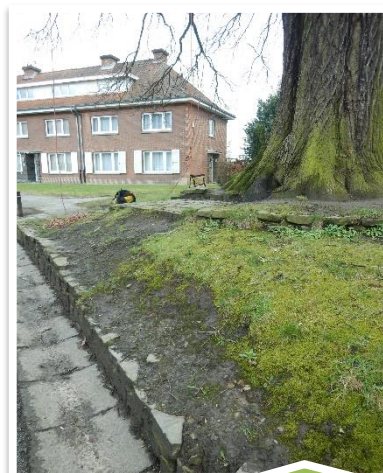
Les portions en talus au pied de l'arbre subissent du ravinement par les eaux de pluie.

Ravinement dans les talus.

La décompaction du sol et l'apport de matière augmenteront le volume du sol. Celui-ci étant déjà en talus, il est recommandé le rehaussement du muret extérieur pour éviter le ravinement et l'éparpillement de la terre et des copeaux. Une augmentation d'environ 30 à 40 cm est recommandée.

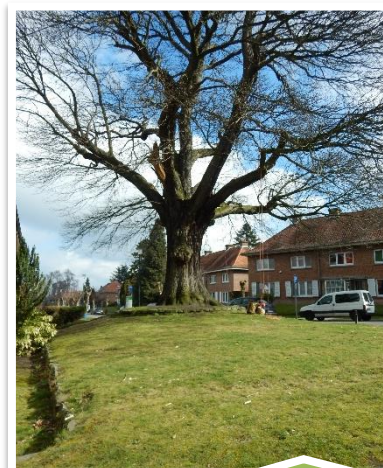
Pour l'arbre cela veut dire que depuis 60 ans, peu ou pas de matière organique (permettant le renouvellement de l'humus) ne lui a été laissée !

Gazon entretenu, aucun
stockage de la matière
organique.

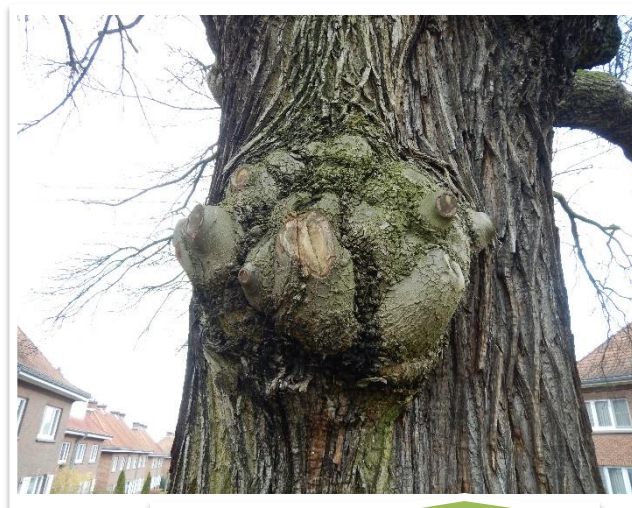
Le tronc monte sur une hauteur de 4M. Une zone de reperçements récurrents est présente. Il faut veiller à la suppression régulière de ces rejets pour éviter le grossissement de la zone. L'intervenant doit être vigilant sur la qualité des angles de coupes réalisés. (Coups de tronçonneuse aléatoires au dernier passage.)

Zone de reperçement sur le tronc.

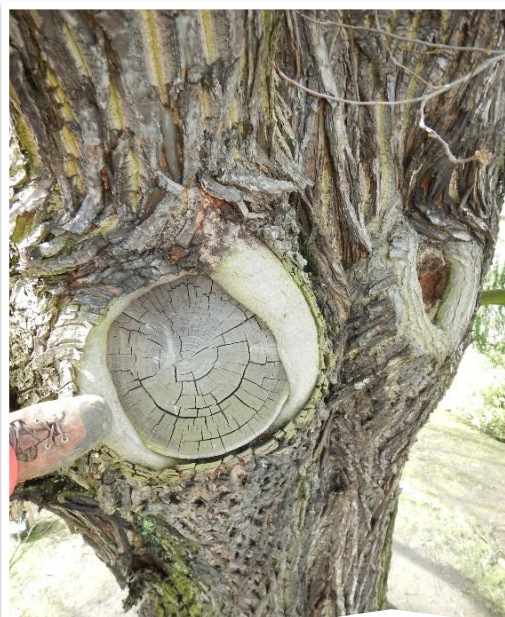
L'insertion de la totalité des branches charpentières est située entre 4,5 et 5,5M. Au cours du temps, cinq branches de forte section (supérieur à 20 cm) ont été supprimées. Les plaies ne sont pas encore entièrement recouvertes. Une majorité des branches charpentières présentent à leur base une dégradation sur la face supérieure. L'accumulation des insertions dans une même zone du tronc n'est pas en soit un gros

Plaie d'élagage de grosses branches.

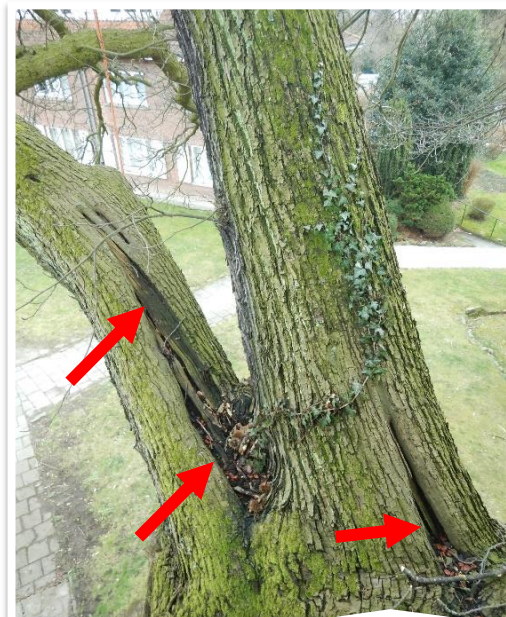
Multiple dégradations sur la face supérieure à la base des branches.

problème. Par contre les dégradations et les plaies d'élagages multiplient les petites zones de faiblesse. Cependant, à ce stade, ce constat ne doit mener à aucune intervention spécifique.

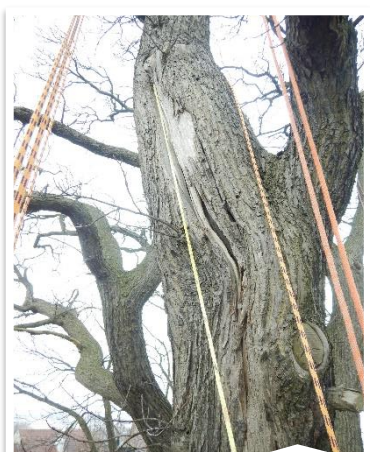
Côté Sud, une branche codominante, aussi haute que la tête principale, présente une fissure importante dans un axe Nord-Sud.

La limite supérieure de cette fissure semble être une ancienne plaie d'élagage située à environ 12 M de haut.

La fissure descend de manière visible sur 4 M de hauteur, mais elle est, peut-être, plus importante en interne.

Bien que suivant les fibres du tronc, la fissure est globalement perpendiculaire à la charge de la branche, ce qui est moins défavorable d'un point de vue mécanique.

Fissure de 4M de longueur visible.

Cette branche doit faire l'objet d'une sécurisation (voir poste « Actions à mener pour assurer la pérennité de l'arbre »).

Je recommande donc un haubanage « en clef », de la branche sur elle-même. Le principe est d'attacher un cordage de hauban du haut en bas en réalisant de manière régulière une clef autour du tronc et ce, idéalement au-dessus d'une insertion de branche. Cette technique permettra en cas de rupture de maintenir la branche dans l'arbre. Cependant, sa longueur ne peut pas garantir qu'une des extrémités ne touchera pas le sol.

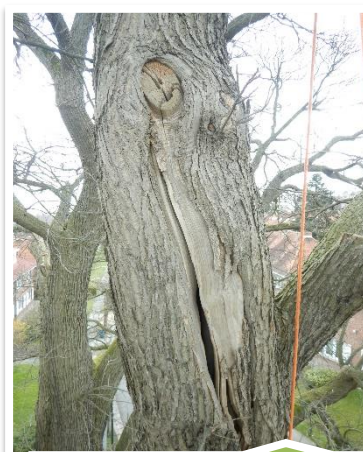
Partie supérieure.

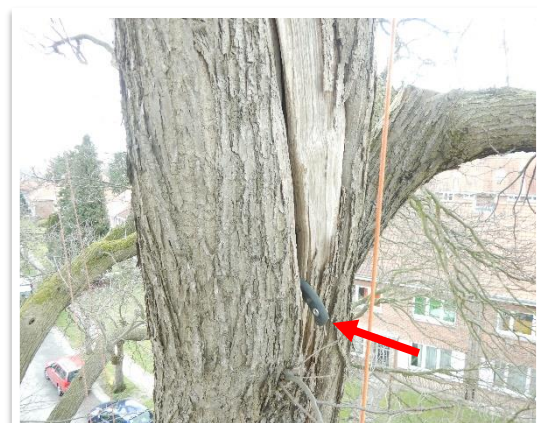
Sur la partie la plus écartée, une profondeur de 30 cm peut-être mesurée. Malgré cela, la fissure ne peut pas être repérée du côté opposé.

Profondeur d'un moins 30 cm. (égoutte entièrement rentrée dans le tronc)

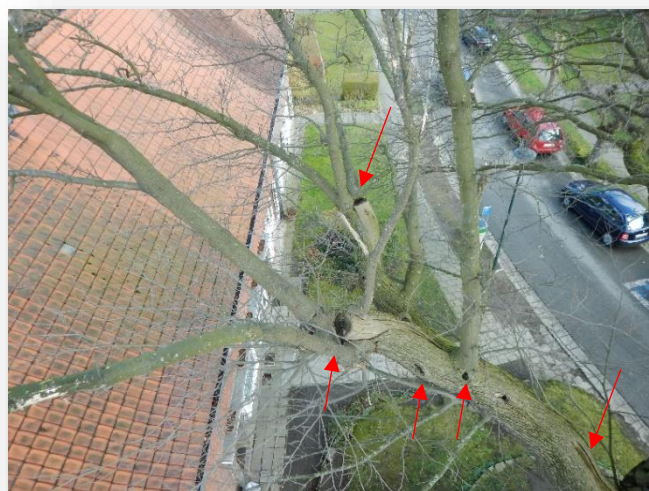
1) CÔTÉ OUEST. BRANCHE DIRIGÉE VERS LE BÂTIMENT (NUMÉRO 27). INSERTION À 4,5M.

Cette branche a fait l'objet d'une forte réduction il y a longtemps. Les plaies de la tête ne sont toujours pas recouvertes. Une dégradation est présente sur la face supérieure à la base de la branche. De petites dégradations jalonnent la section principale. Les rejets apparus sont déportés vers la maison.

- Une taille d'allègement par sélection des rejets et une remontée de couronne pour dégager le bâtiment sont recommandées.

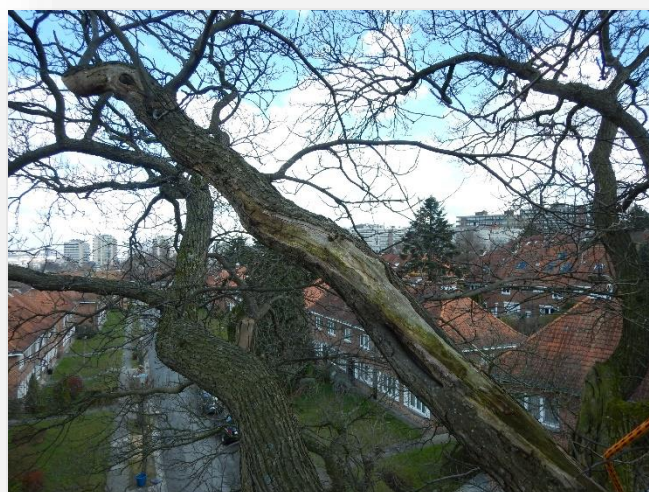
2) Côté Nord-Nord-Ouest. Branche à mi-hauteur. Diamètre 20cm à la base.

Cette branche a fait l'objet d'une forte réduction dans le passé. Cette branche est fissurée et dégradée. Seule une portion vivante alimente quelques rejets. Cette branche a une charge et une prise au vent très réduites. Les risques de casse sont très limités. Une suppression complète de la branche est inutile.

- Une taille d'allègement par réduction. Réduire d'un rejet est préconisé.

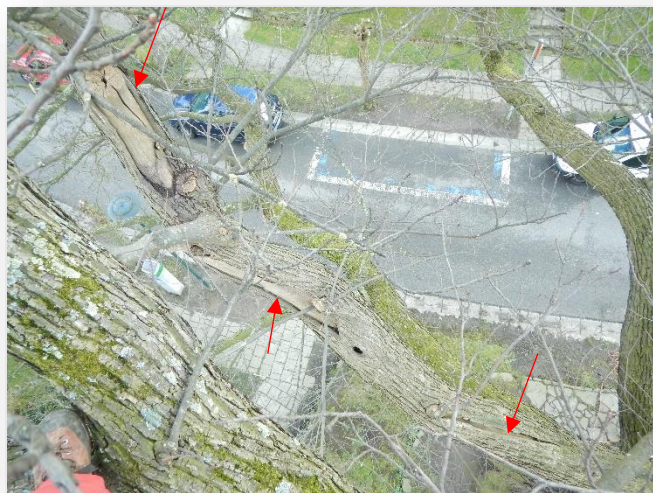
3) Côté Nord. Branche à mi-hauteur. Diamètre 30cm à la base.

Cette branche a fait l'objet d'une réduction. La plaie de la tête n'est toujours pas recouverte. Une fissure longitudinale est visible. De petites dégradations la jalonnent. Cette branche a une charge et une prise au vent peu importantes. Les risques de casse sont très limités. Une suppression complète de la branche est inutile.

- Une taille d'allègement est à pratiquer sur les rejets.

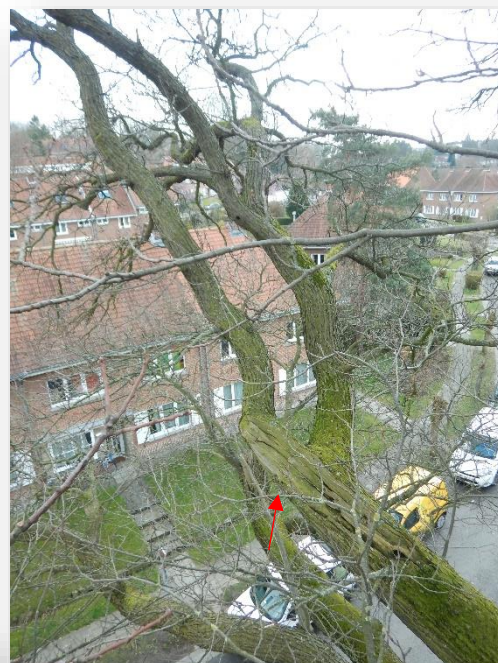
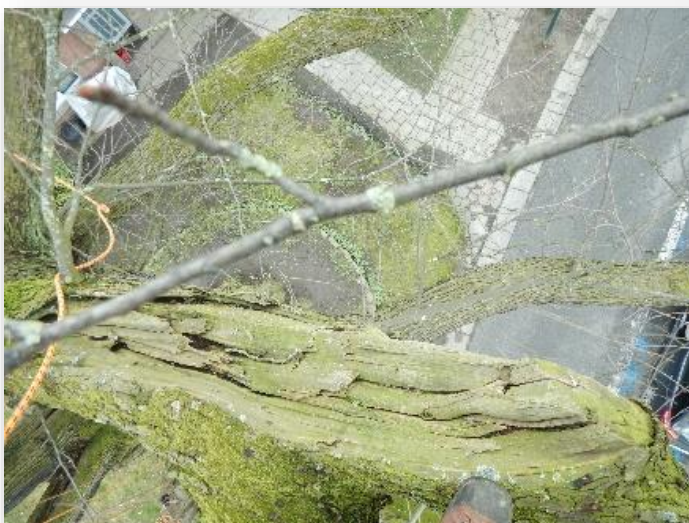
3) Côté Est. Grosse Branche insertion à 6M. Diamètre 30cm à la base.

Cette branche longue a subi un arrachement important. La plaie se trouve sur le haut, légèrement latéral vers le Nord. Les deux sections restantes ont un grand déport et une charge importante à l'opposé de la plaie. Ce point de faiblesse est inquiétant. Il représente une menace.

- Une taille d'allègement est à pratiquer sur les sections restantes.
- Un haubanage doit être mis en place (2 haubans dynamique de résistance 2 tonnes). Ils seront placés à la moitié de la longueur de deux sections restantes et reliés à la tête de l'arbre.

Deux haubans dynamiques d'une résistance de 2 tonnes seront placés à la moitié de la longueur des deux sections restantes et reliés à la tête de l'arbre.

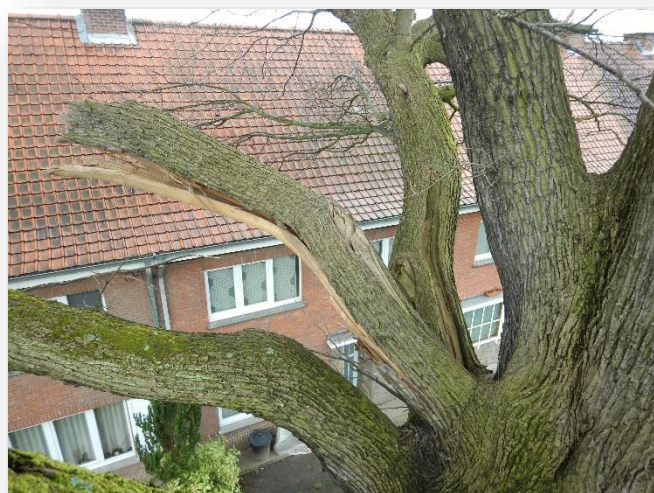
4) SUD-OUEST. BRANCHE QUI S'EST ROMPUE RÉCEMMENT.

Cette branche ne présente plus aucun danger. Nous conseillons de la maintenir en l'état. En fonction de la réaction de l'arbre, celle-ci pourrait être réduite aux rejets les plus vigoureux dans quelques années. La réduction complète amènerait une plaie importante sur les tissus du tronc, de plus, l'arbre n'a plus la capacité de recouvrir une telle plaie.

Accessoirement, un chicot fissuré de la sorte est une niche biologique non négligeable

- Si vraiment celle-ci pose un souci esthétique, une réduction partielle est envisageable

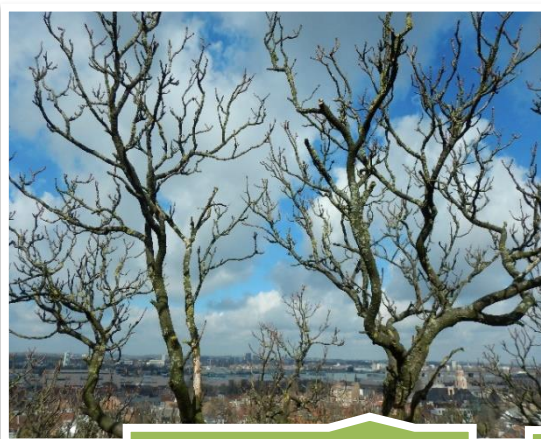
- Les vieilles plaies d'élagage ont un recouvrement excessivement lent.
- L'ensemble de la couronne présente une vitalité moyenne à faible.
- Il y a une présence importante de bois et brindilles mortes.
- La grosseur des bourgeons est réduite
- La densité en bourgeon est peu élevée.
- La croissance annuelle des rameaux n'est que de 2 à 4 cm dans la majorité de la couronne.
- Il n'y a pas de signe de renouvellement des branches, aucune présence de réitération séquentielle.

Sommet, densité en bourgeons un peu faible.

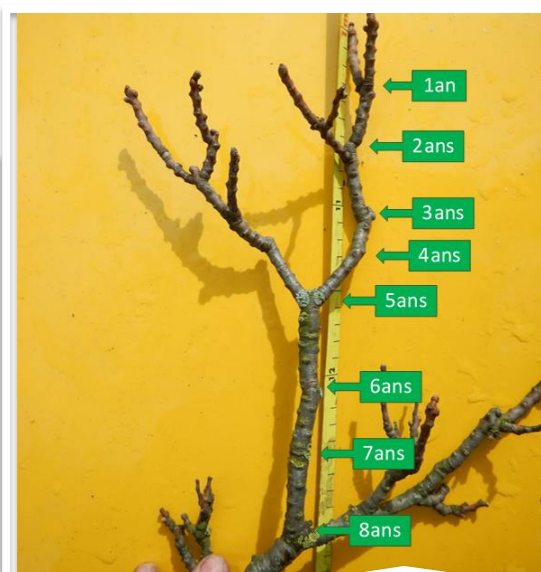
Ces constatations traduisent un manque de vitalité important. S'il est normal qu'un arbre de cet âge présente une diminution de sa vitalité, celle-ci est, dans ce cas, accentuée par les traumatismes racinaires subis et les conditions de sol actuelles.

Branche sommitale. Croissance 30 cm en 8ans. Comptage avec les cicatrices des écailles du bourgeon terminal.
