Rapport d'étude.

Châtaignier
remarquable.

Drève des
Vendanges
1190 Forest.
Avril 2018.

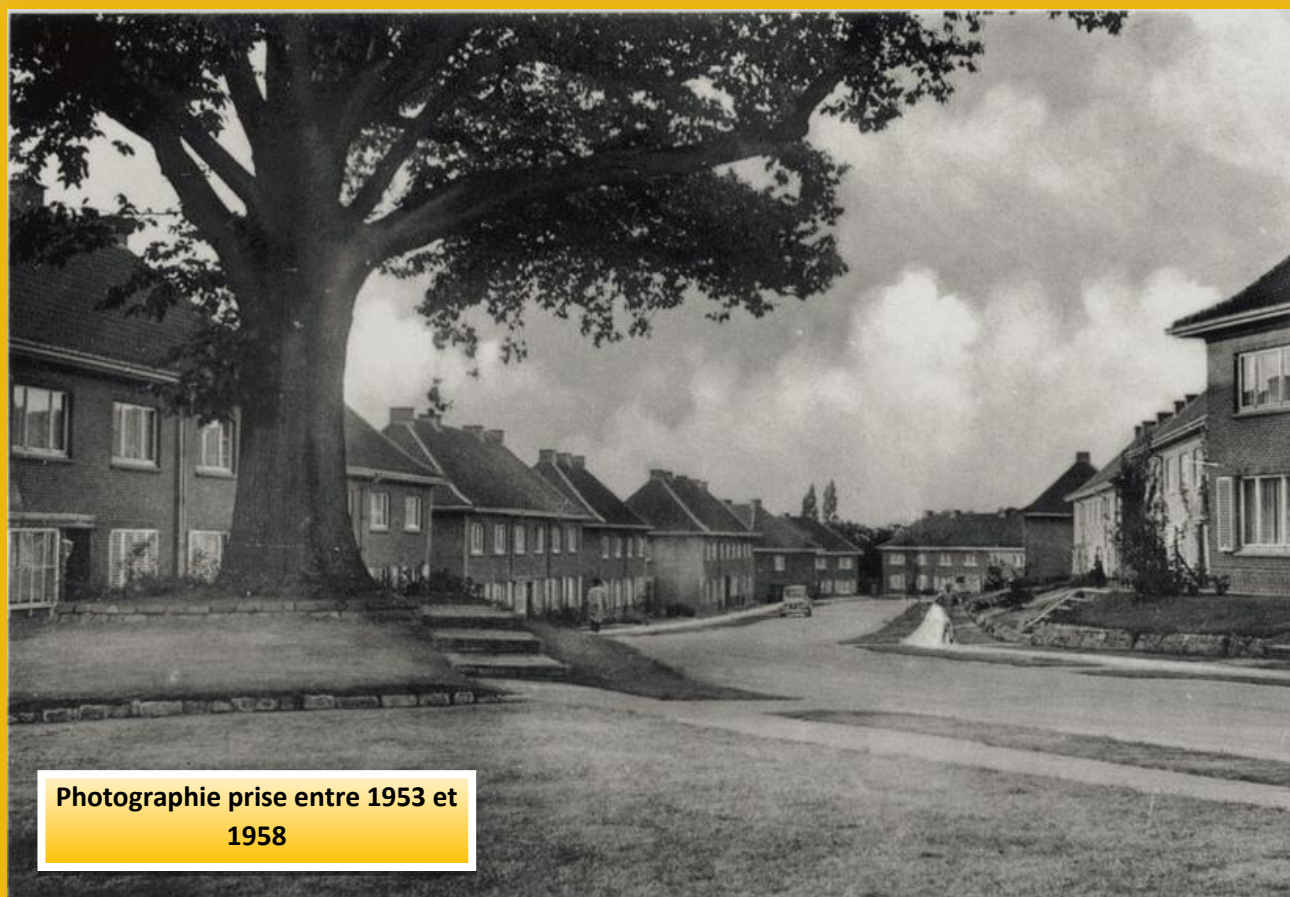
Il est difficile de connaître le profil du sol avant les travaux et donc d'estimer les dégâts subis par l'arbre durant la période de construction. Mais, la différence de niveau entre le collet et la voirie (ou les maisons) laisse penser que les bouleversements ont dû être importants. Des dommages ont sans aucun doute été causés aux racines.

Quoiqu'il en soit, la photo remarquable ci-dessous, prise entre 1952 et 1958 permet de constater que l'aménagement autour de l'arbre est présent et inchangé depuis la création de la cité c'est-à-dire depuis environ 60 ans !

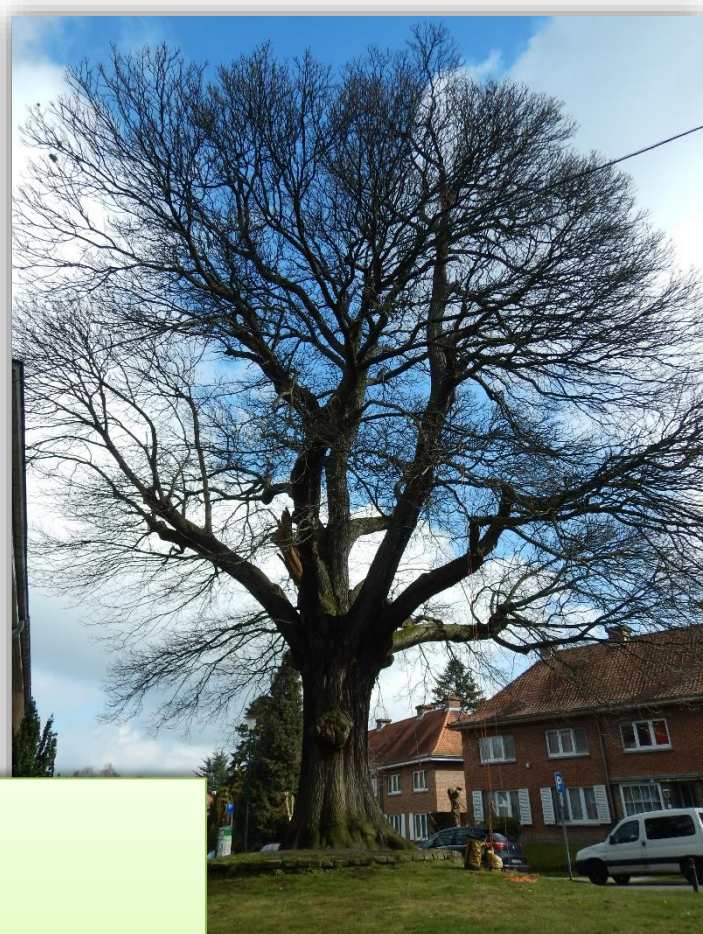
Ce châtaignier est un arbre adulte de première grandeur.

Il est, à priori, âgé d'au moins 200 à 250 ans. Plusieurs facteurs permettent cette affirmation :

- l'époque de construction du château.
- les photos historiques.
- Sa circonférence (530cm) qui, avec un accroissement moyen de 2,5cm de circonférence par an, lui donnerait 212 ans. Cet accroissement estimé à 2,5 cm est une moyenne. Il a été probablement beaucoup plus important les premières dizaines d'années de la vie de l'arbre et certainement bien moindre depuis 50 ans ou plus !

Hauteur : 20 M

Circonférence à 1,5M: 530 Cm

Diamètre moyen de la couronne : 17M

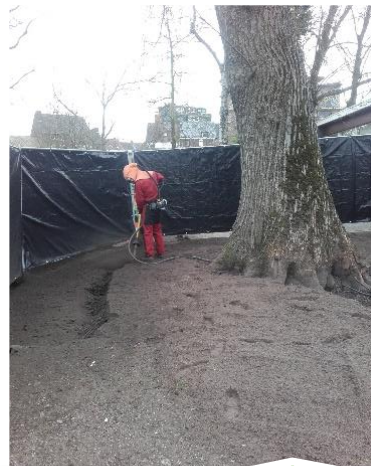
Décompaction du sol autour d'un vieux châtaignier.

Les trottoirs et leurs fondations doivent être démontés délicatement en associant un travail manuel à cette technique.

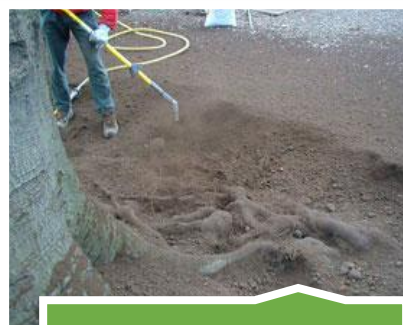
Dégagement autour des racines

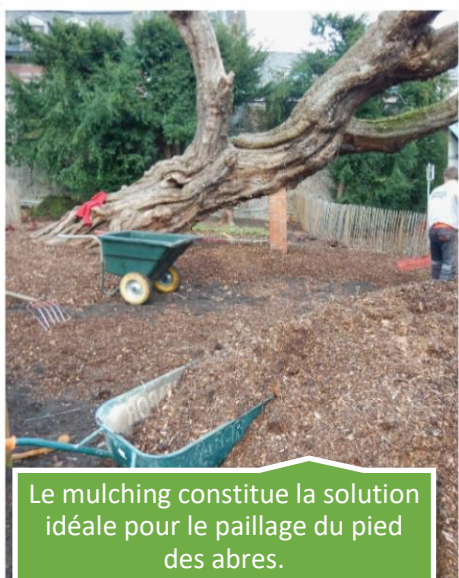
Le mulching constitue la solution idéale pour le paillage du pied des arbres.

Ce mulching constitue, de loin, la meilleure méthode d'amélioration des sols, la plus douce et sans doute la moins coûteuse. Elle consiste à reconstituer un humus artificiel en répandant sur toute la surface du sol exploité par les racines (ou une surface maximum), une couche de 6 à 8 cm de matière organique compostée.

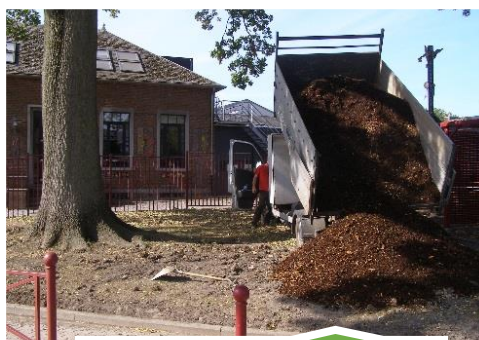
Apport de broyat composté à un chêne.

Il faut ensuite apporter une couche de broyat de branches pré composté (BRF). Celui-ci doit être du broyat de feuillus provenant de branches et pas uniquement de bois (= BRF pour Bois Raméal Fragmenté).

Ce paillage de BRF nécessite d'être renouvelé régulièrement.

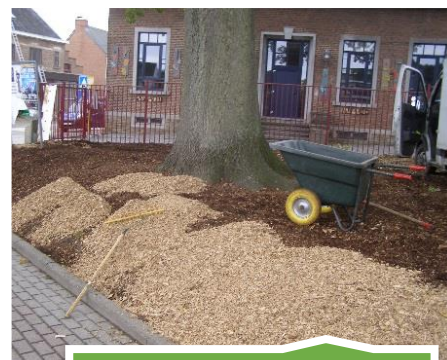
Copeaux propres de finition.

En finition, une couche de copeau de bois propre peut-être apportée sur 5cm.

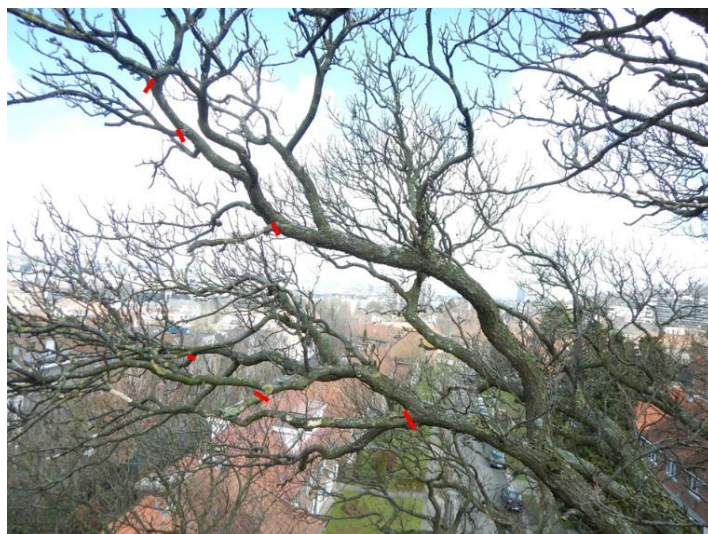
La photo ci-contre illustre une branche représentative de la majorité du houppier de l'arbre et les traits rouges représentent la taille recommandée.

- D'une taille dite sanitaire : enlèvement du bois mort et des branches dépérissantes.
- D'une taille de renouvellement : anticipation du développement par taille sur épitone.

Au vu de la faible vigueur de l'arbre cette taille est plutôt réalisée dans le but d'anticiper le dépérissement...

- D'un élagage visant à alléger les charpentières les plus déportées. **La taille sur épitone suffit, pour la plupart des branches, à remplir cette fonction.**

A cette taille générale doit s'ajouter les recommandations particulières des pages 9, 10 et 11.

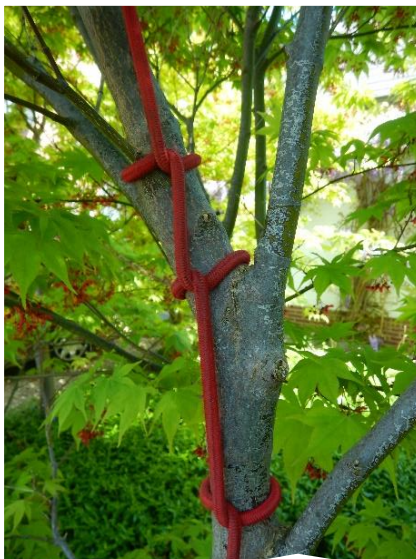
Illustration de la technique.

La grande branche codominante décrite en page 8 doit également être sécurisée pour minimiser les risques liés à sa fissure.

La hauteur de cette branche problématique est identique à tête principale de l'arbre. Cependant sa section et son poids, sont supérieurs à la tête qui devrait servir d'ancrage ! Un haubanage classique vers la tête permettrait de limiter l'amplitude des mouvements de la branche mais pas dans l'orientation où la fissure pose un souci. De plus, un haubanage vers la tête principale peut mettre en danger cette dernière. Sa section ne permettrait pas de supporter cette grosse branche en cas de rupture.

Je recommande donc un haubanage « en clef », de la branche sur elle-même. Le principe est d'attacher un cordage de hauban du haut en bas en réalisant de manière régulière une clef autour du tronc et ce, idéalement au-dessus d'une insertion de branche. Cette technique permettra en cas de rupture de maintenir la branche dans l'arbre. Cependant, sa longueur ne peut pas garantir qu'une des extrémités ne touchera pas le sol.

Le risque de rupture de la branche sera lui minimisé par la taille recommandée. Cet élagage aura pour effet d'alléger la branche et de diminuer sa prise au vent. L'amélioration des conditions de sol, donc de la vitalité, permettra de favoriser la création de nouveau bois pour renforcer cette faiblesse.
